报警情况下“常开”(NO)继电器未激活

技术服务说明—2013年10月2日

移动探测器

DS939/DS9370/DS9371/OD850/OD851/
DS938/DS9360

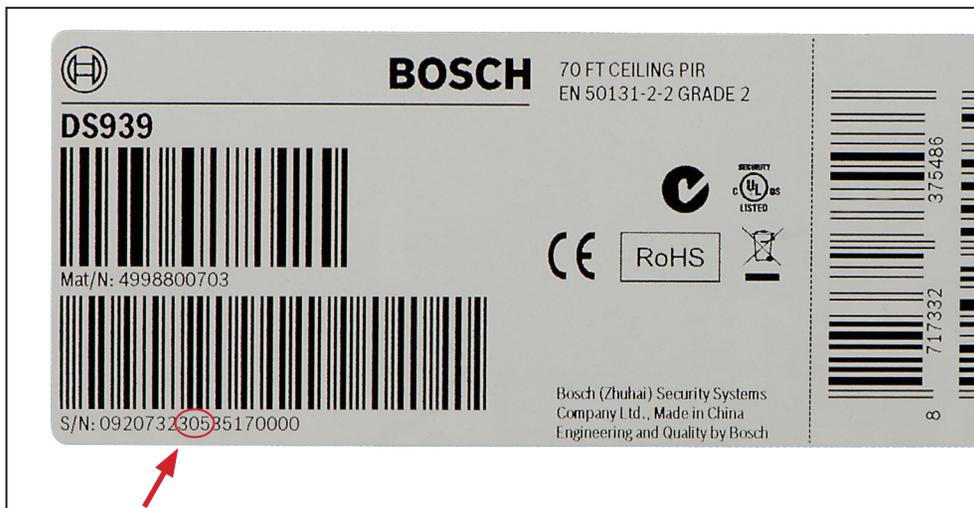
要找到产品或产品包装上的日期代码,请参阅下列图 1.1 和图 1.2。生产日期被编码在一个 18 位字母数字结合的序列号的第 8 至 10 位。

图 1.1: 包装盒标签上日期代码的位置

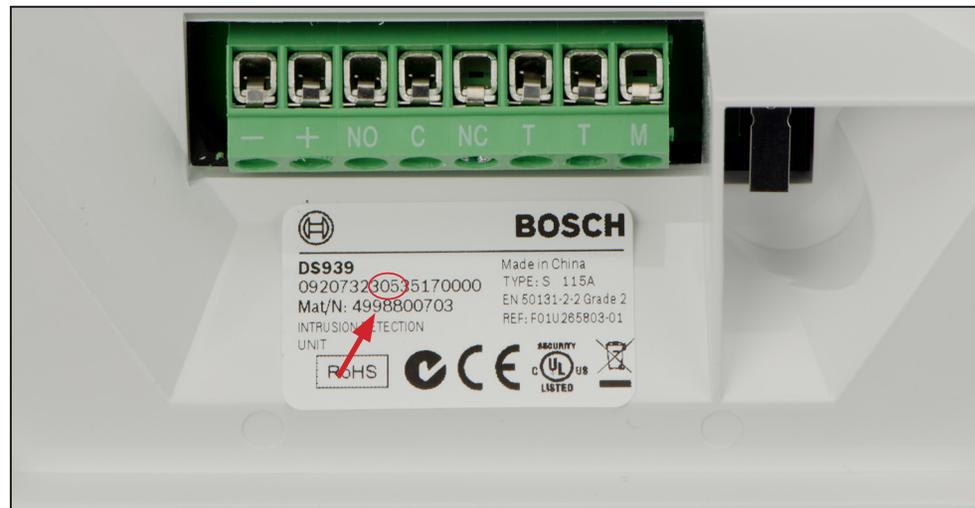
图 1.2: 产品标签上日期代码的位置
